ANUARIO
ARQUEOLÓGICO
DE ANDALUCÍA
2005

MEMORIA DE LA INTERVENCIÓN ARQUEOLÓGICA PUNTUAL MEDIANTE SONDEOS EN EL SOLAR Nº 12 B DE LA CALLE FRANCISCO FUNES (ANTIGUA ANCHA) DE PORCUNA (JAÉN)

Resumen: El solar nº 12 B de la calle Francisco Funes (antigua Ancha) formaba parte de una gran casa de Época Moderna, que fue demolida en 1998 a pesar de estar dentro del Conjunto “Calle Ancha” de las Normas Subsidiarias de 1987, en vigor. En el se han registrado exiguos materiales orientalizantes y romanos republicanos y restos de un potente urbanismo de Época Augustea con una calle en dirección SO-NE. Paralelo a este cardo y en hondo se han documentado varias dependencias, siendo dos de ellas las mejor estudiadas. La primera con acceso escalonado desde la calle tenía un pavimento enlosado y un pilar central. La segunda tiene una serie de pavimentos de tierra, un horno o fragua y dos recipientes empotrados, lo que unido a los demás restos de su amortización, parece que es un taller o área artesanal. Las dependencias siguen en uso hasta la Antigüedad Tardía. Al conjunto se le sobreponen unos rellenos medievales, califales, almohades y cristianos bajo medievales. Sobre ellos se construye la casa e

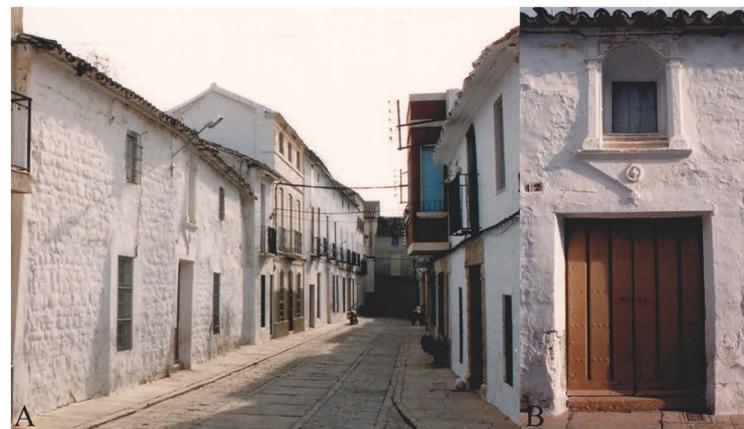
Lámina I. Vistas de la edificación previa.

Fachada de la antigua casa de arquitectura popular nº 12 de la C/. Francisco Funes (antigua Ancha) de cuya parcela se segregó el solar objeto de la intervención.

Puerta con hornacina de la antigua casa de arquitectura popular nº 12 de la C/. Francisco Funes (antigua Ancha).

Esta casa tenía varias características, una fachada muy dispar (Lámina I.A), con vanos desiguales entre los que destacaba el que estaba sobre la puerta. Uno de los vanos bajos tenía una reja con roleos al estilo de las rejas populares anteriores al siglo XIX. El vano sobre la puerta era una ventana-hornacina (Lámina I.B), algo muy extendido en Porcuna en los siglos XVII al XIX(9). Tenía su característica escalinata y una serie de molduras como un basamento triangular a modo de peana del que pendía un motivo floral, y dos pilastras clásicas, con capiteles con dentellones, soportando un entablamento muy poco destacado y en las enjutas del arco un motivo floral en cada una. En el centro de la peana destacaba un medallón con un motivo cordiforme, aunque difícil de reconocer por los cientos de capas de blanqueo con cal (Lámina I.B). Bueno (2000, 129) la nomina como capillita de estilo barroco purista del siglo XVIII.

Otra de las características de la casa nº 12 de la calle Ancha era su zaguán, de amplias dimensiones y con un portón de un eje lateral, en el que se abría un postiguillo para el paso común, anclado en una gorroneira de madera tallada con motivos vegetales al gusto mudéjar. Por el amplio repertorio de puertas de zaguanes que se conservaron

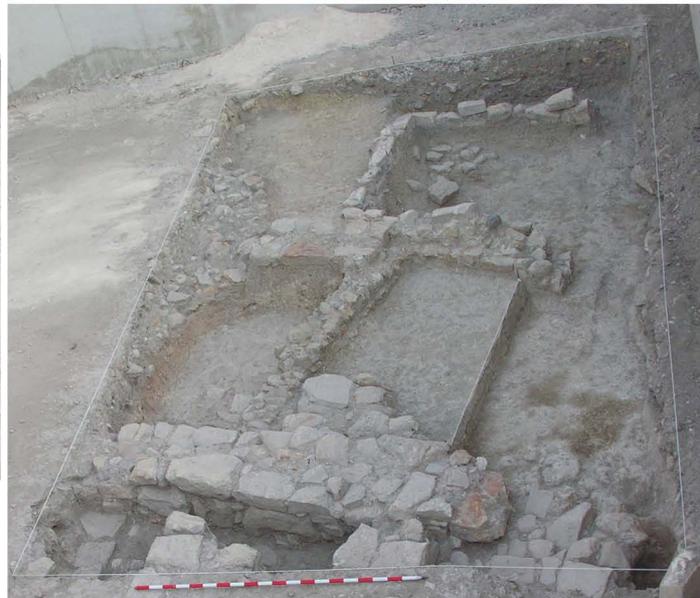
Lámina II. Sondeo 1. Planta final.

Vista desde el Noroeste, donde se observan los muros de Época Moderna de la vivienda (E-1, E-2 y E-50), la ahijadera de Época Moderna-Contemporánea (E-4, E-5 y E-6), las estructuras de Época Romana-republicana (E-7, E-9 y E-10), las fosas (E-8 y E-11) y la zanja del muro de medianería con la vivienda nº 12 A (E-12).

Se decidió comenzar por el sondeo o corte 1 (Figura 1.D; Lámina II), situado al fondo, por ser al que *a priori* presentaba mayor afección por las obras de construcción de la piscina y para facilitar la retirada de tierras.

También en el sondeo 1 aparece una estructura (E-11) (Figura 2; Lámina II) que se puede interpretar como una fosa de extracción de material, rellena con desechos de origen doméstico, de difícil adscripción cronológica, por su estado, pero que podemos situar entre Época Ibérica Tardía y Romana Republicana.

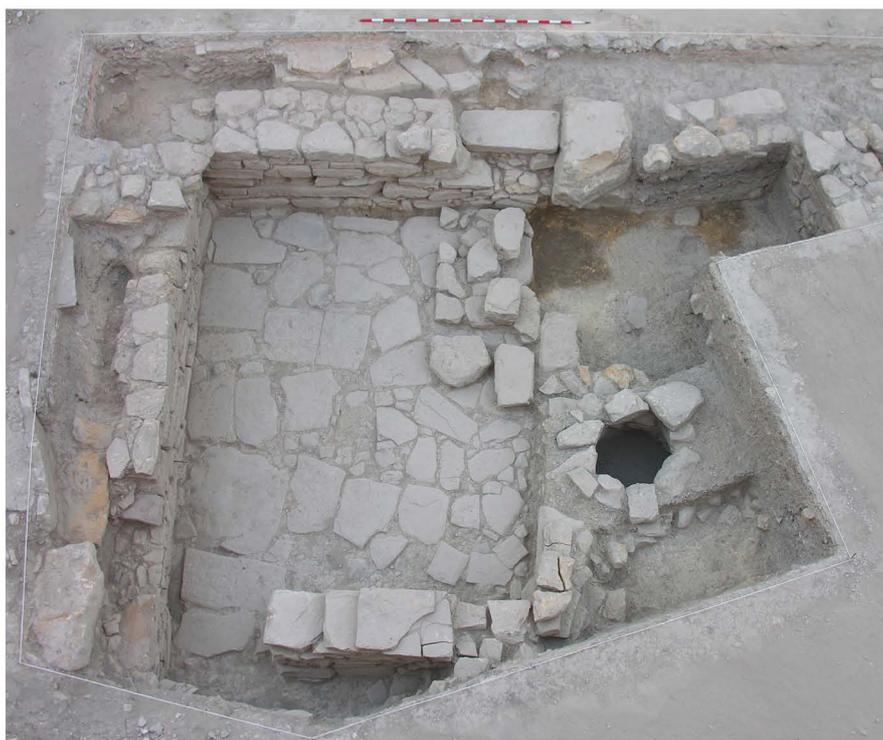
Lámina III. Sondeos 2 y 4. Planta final.

Vista desde el Oeste, donde se aprecia el pozo de Época Medieval-Moderna (E-17), la fosa del siglo XI-XII (E-16), la estancia 1 de la casa romana augustea (E-18, E-19, E-20 y E-21), con el pavimento de losas (E-22) y su puerta de acceso con escalones (E-25), y los muros de Época Moderna (E-51 y E-52) del sondeo 4.

Respecto al corte 2 (Figura 1.D; Lámina III), éste se planteó entre la segunda y tercera crujía proyectada para obtener la secuencia estratigráfica de la zona intermedia del solar y de este modo lograr lecturas estratigráficas perpendiculares a la calle, contrastando la hipótesis de su origen. Dada su zona de excavación dentro del solar, ya que presentaba el menor grado de alteración del subsuelo como consecuencia de la vivienda de Época Moderna, se conservaban las estructuras correspondientes al periodo romano en buen estado y muy próximas a superficie como se pudo comprobar.

Como consecuencia de este aumento de la superficie a intervenir, el corte 2, con unas medidas iniciales de 4 x 4'50 m. y una superficie de 18 m²., pasó a tener un área final excavada de 29'61 m²., ampliándose del siguiente modo (Figura 1.D; Lámina III):

La estancia 1 (Figura 2; Lámina III) tiene el muro meridional (E-21), que sirve de contención o de muro de terraza y se ha conservado ligeramente vencido por la presión conforme gana en altura. En la parte superior del mismo hacia fuera se conservaban algunos restos de adobes, por lo que cabe suponer que formaran

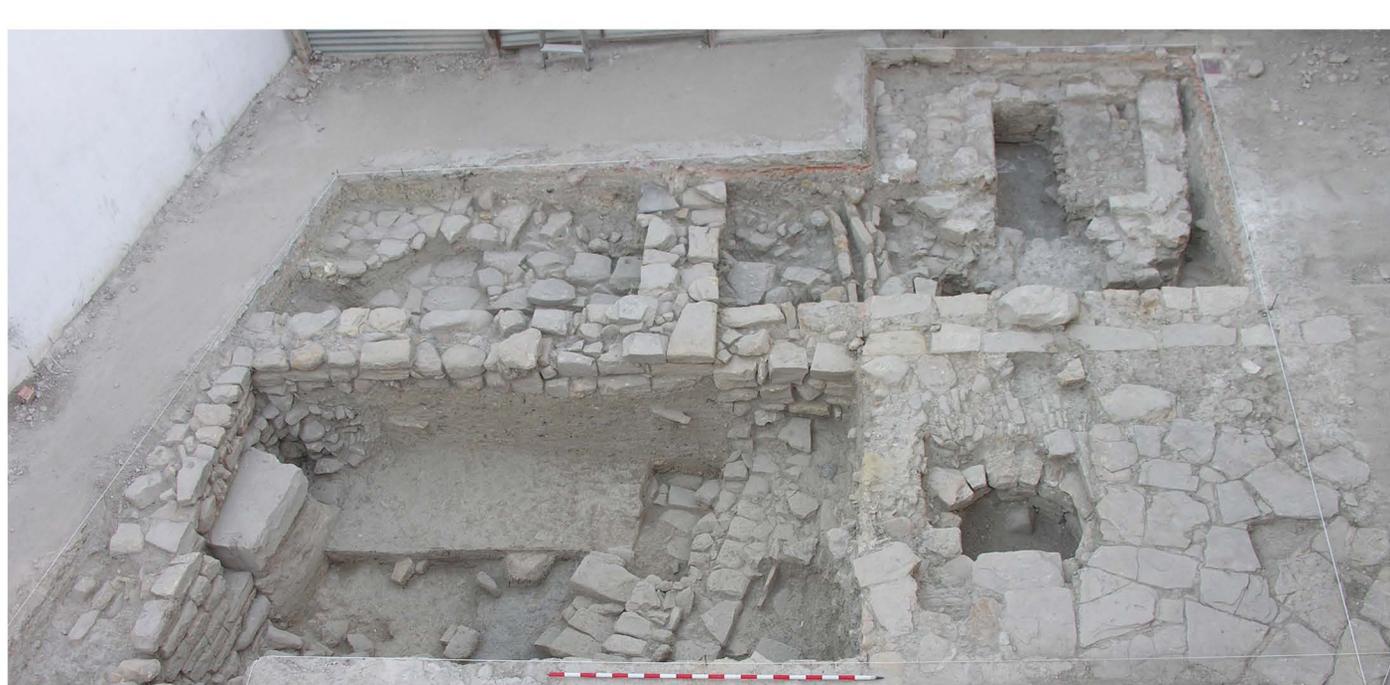
Lámina IV. Sondeo 3. Planta final.

Vista desde el Noreste, donde se distingue un caño o atarjea de Época Moderna (E-34), una alberca amortizada de la misma época (E-48), las losas del patio de la casa de Época Moderna-Contemporánea (E-27), un pavimento empedrado de igual cronología (E-29), el pozo de la vivienda de Época Contemporánea (E-30), los muros de la vivienda de Época Contemporánea (E-31, E-32 y E-33) y uno de Época Moderna (E-51), restos de pavimento de losetillas de la casa de Época Moderna-Contemporánea (E-35), y por último, la estancia 3 de la casa romana augustea (E-37, E-38 y E-40), con parte de su pavimento (E-41) y una serie de hoyos de poste asociados a la estancia (E-42, E-43, E-44 y E-45).

El corte 3 (Figura 1.D; Lámina IV), se ubicó entre la primera y segunda crujía proyectada y pretendía conseguir la secuencia estratigráfica de la zona delantera del solar. Una vez limpiados los niveles superficiales, se produjo el hallazgo en la zona oriental de uno de los dos pozos de los que disponía la vivienda contemporánea. La afección de esta estructura a los niveles inferiores hizo que la información que pudiera aportar el rebaje de la misma no fuese *a priori* de gran importancia para los objetivos de la intervención, por lo que se decidió que en un área de 3 x 3 m., perteneciente a esta esquina, no se llevara a cabo el desmonte de los niveles arqueológicos.

En cuanto al corte 3 (Figura 1.D; Lámina IV), que originalmente contaba que unas dimensiones de 5 x 7 m. y una superficie de 35 m²., se le añadió en su esquina NE una superficie de 4'20 m². (un rectángulo de 1'40 x 3 m.), con la idea de documentar una estructura de alberca paralela a la calle. También, en su lado N se amplió 0'40 m. y 1'90 m. en el S, ambas en dirección O. De este modo, el sondeo presentó una superficie final excavada de 44'50 m².

La estancia 3 (Figura 2; Lámina IV), es sin duda la más compleja. El muro meridional (E-39), está muy alterado por un muro moderno de la casa (E-52) y se ha excavado poco, pues queda en el testigo entre los sondeos 2, 3 y 4. El muro septentrional (E-40) no está dispuesto en paralelo ni en perpendicular a los restantes, sino ligeramente girado, por lo que quedan ciertas reservas. El muro oriental (E-37) (Figura 3.C) tiene al menos dos reformas y la particularidad, en lo conservado, de estar realizado con piedras de pequeño tamaño, al igual que algunos muros tardo-republicanos. El muro occidental (E-38) tiene el mismo aparejo que la E-20, y además tiene otro pilar de grandes sillares almohadillados, alguno de ellos con los cuñeros del corte de la cantera. Este muro occidental está cortado por una fosa moderna (E-47). Se puede afirmar que se trate del mismo muro, es decir la fachada de la *domus* augustea. Esta estancia tiene una serie de piedras adosadas a los laterales y un suelo parcial de ocupación (E-41). El pavimento principal infrapuesto (E-46) con una zona de arcilla o barro endurecido (UEC-CXXXI) y un hueco de poste (E-42) y/o maderos
