ANUARIO  
ARQUEOLÓGICO  
DE ANDALUCÍA  
2005

# MEMORIA DE LA INTERVENCIÓN ARQUEOLÓGICA PUNTUAL MEDIANTE CONTROL DE MOVIMIENTOS DE TIERRA EN EL SOLAR Nº 25 DE LA CALLE PADILLA DE PORCUNA (JAÉN)

INMACULADA RODRÍGUEZ GARCÍA  
FERNANDO-ENRIQUE SALAS HERRERA  
REYES ÁVILA MORALES  
PABLO-JESÚS CASADO MILLÁN  
RAFAEL-ANTONIO SACO MONTILLA

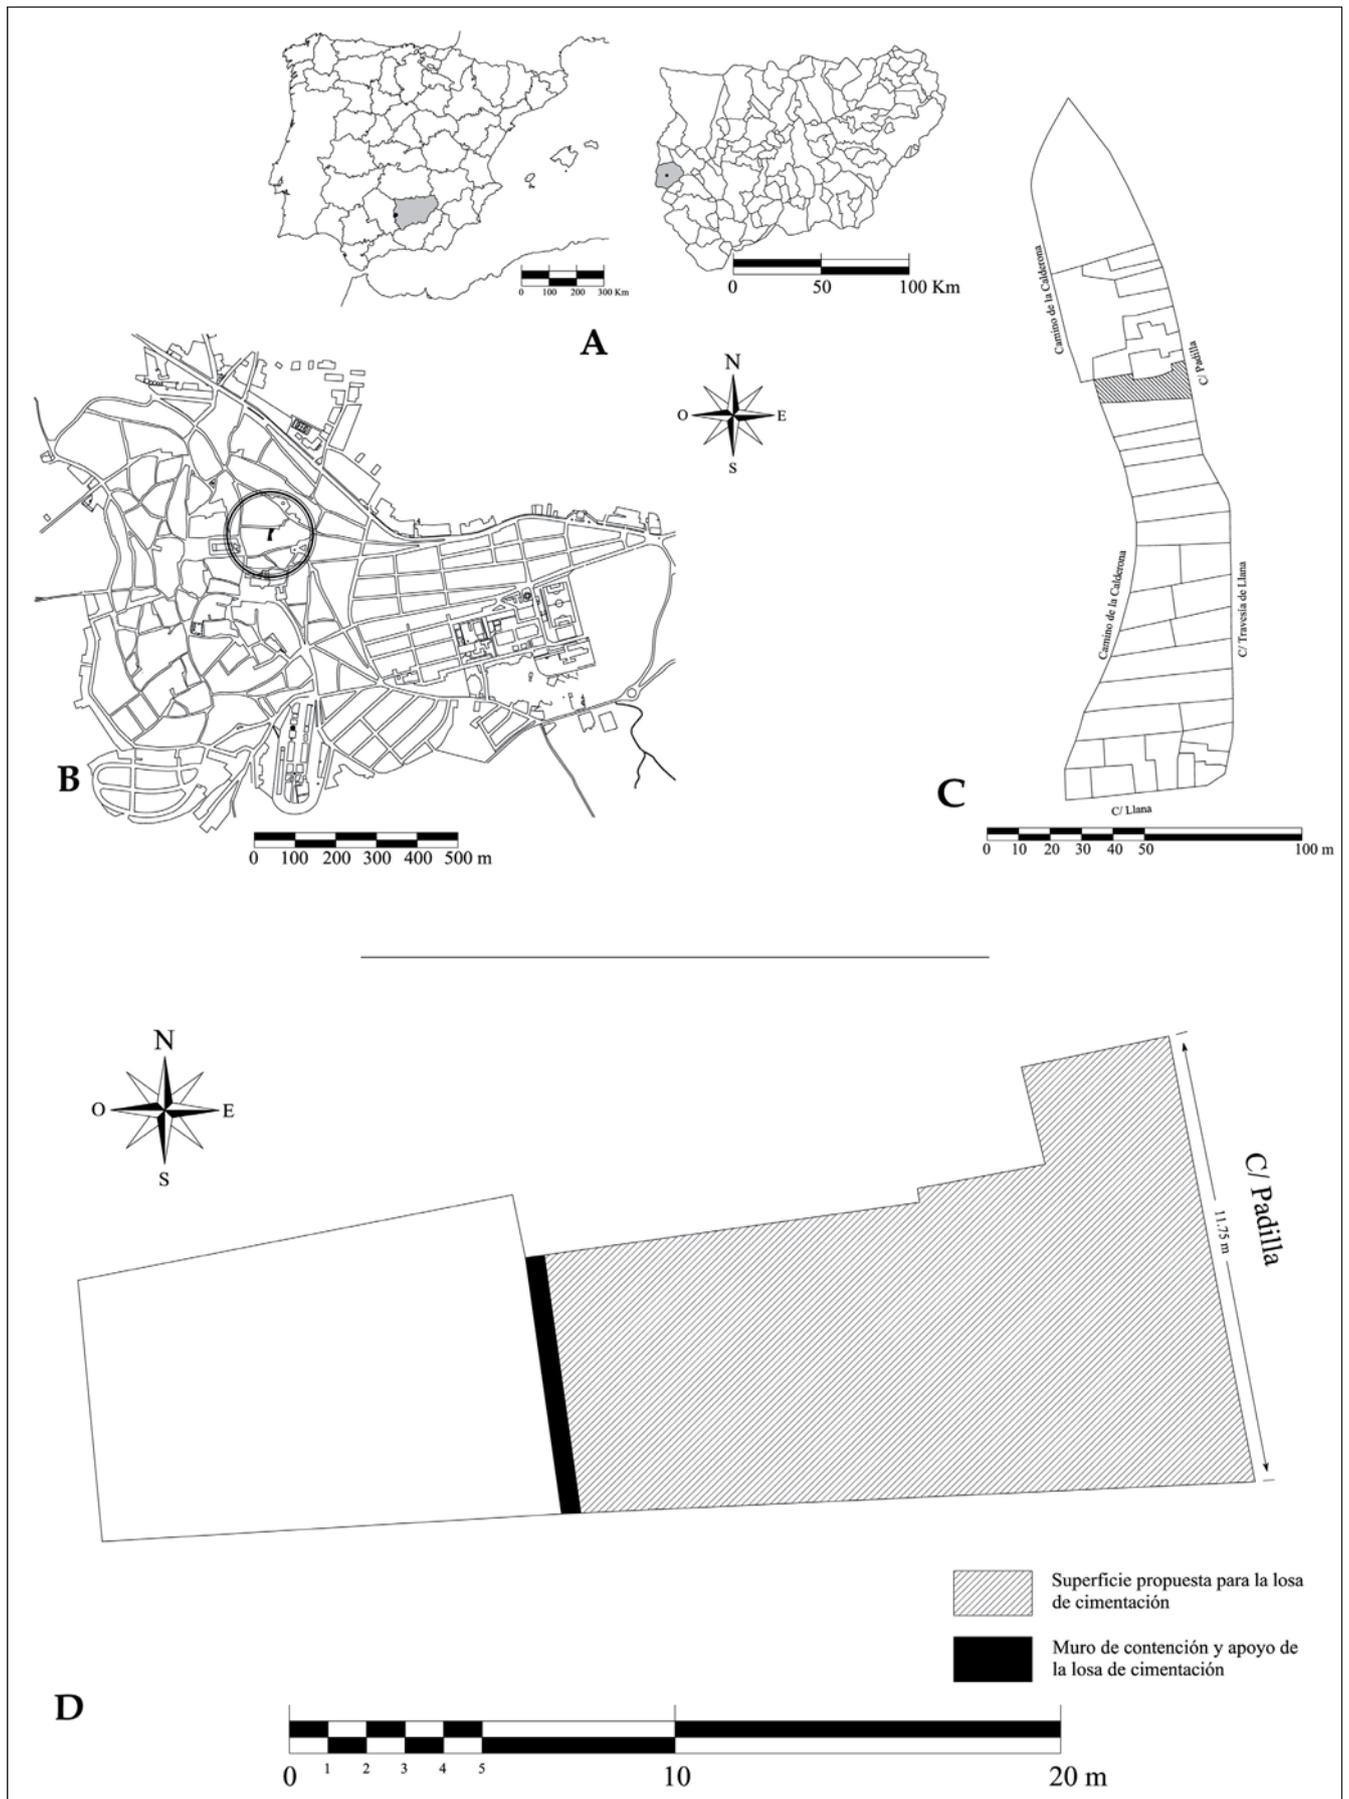
Figura 1. Localización de Porcuna. Ubicación de la calle Padilla en el casco urbano de Porcuna. Solar y planteamiento de la intervención.

**Localización:** Barrio de San Benito-La Calderona de Porcuna (Jaén) (Figura 1) (1).

El solar se encuentra al Oeste de la calle Padilla, la cual está situada en el lateral occidental del casco urbano, una zona de ladera descendente hacia el arroyo Hondo (Figura 1). Porcuna es una población de la provincia de Jaén (Figura 1), que se emplaza en la comarca conocida como Campiña Norte, en la Depresión del Guadalquivir al Sur de las estribaciones de Sierra Morena y a una altitud en torno a 475 m. sobre el nivel del mar. A ella se llega por la Carretera Nacional 324 Jaén-Córdoba, como vía principal. Las tierras de Porcuna, de lomas suaves y pendientes moderadas, están dedicadas en su mayoría al cultivo del olivar. Los suelos de Porcuna son de origen miocénico (calcarenitas, arcillas y margas) y cuaternario (arenas, limos y gravas) y se caracterizan por su riqueza, propiciando la existencia de notables recursos: suelos para cultivo, vegetación, etc., que han favorecido el poblamiento de las comunidades humanas desde el Pleistoceno.

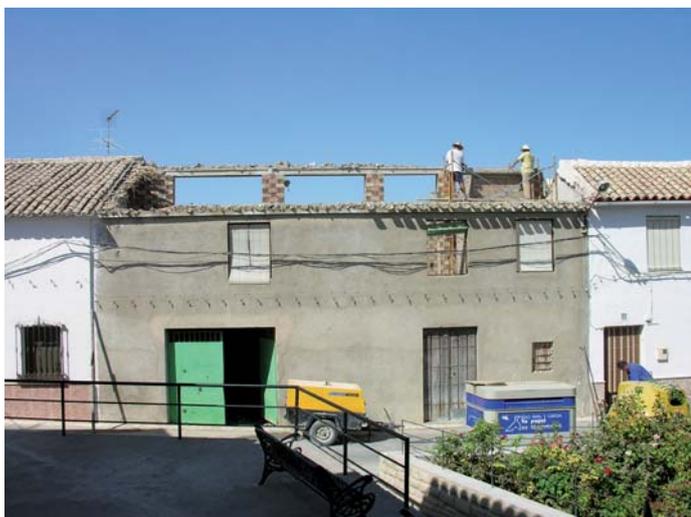
*Lámina I.* Edificio nº 25 de la C/. Padilla durante el proceso de derribo de las cubiertas, desde el llanete o calle Padilla.

La casa que estaba en pie previa al seguimiento, era un edificio en hondo, descendiente desde su fachada principal (Lámina I). En la primera crujía tenía un portal donde se abría la caja de escalera de acceso a graneros y una habitación a la derecha y otra al fondo de la izquierda. En la segunda crujía se abrían otras habitaciones y se accedía al patio. En este patio se dispondría la cocina y posteriores cuadras, cobertizos o colgadizos en los corrales (Lámina II), que abrían al camino del Cerrete de la Calderona por la puerta falsa o trasera.

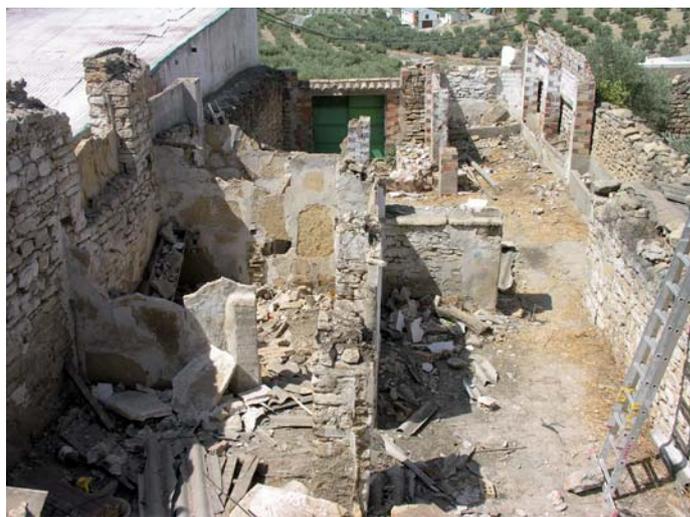
*Lámina II.* Desarrollo de la demolición de las dependencias (cuadras, establos, ahijaderas, etc.) en los corrales.

de tierra, cuya funcionalidad es la de suelo (E-1) del patio/corral o de una dependencia dedicada a actividades agropecuarias (cuadras, cobertizos, etc.) (Lámina II). Una vez que el empedrado se deteriora se le superpone reparándolo una capa de cemento (UEC-1), elevando unos 10 cm. el nivel de uso de la habitación.

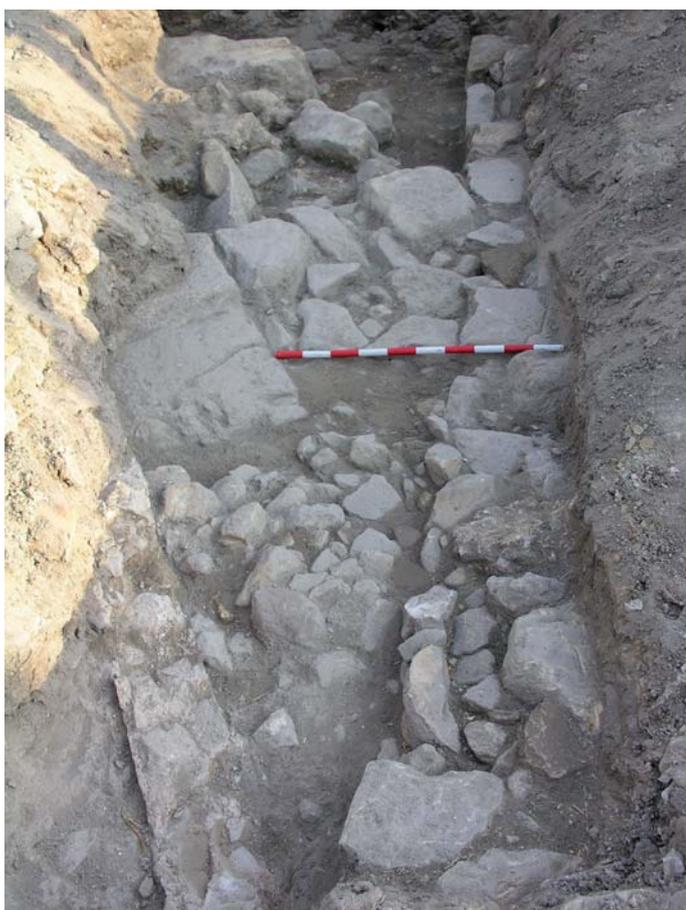
*Lámina III.* Estructuras aparecidas en la zanja de cimentación.

El segundo complejo estructural (C.E.-3: E-3 y E-4) (Figura 2; Lámina III, IV y VI) está formado por un muro de piedra y mortero de tierra y un área identificada como acceso o vano de entrada, en la que llega a distinguirse una oquedad, cuya función sería la encaje de un eje o poste o quicialera de la puerta. Ambas estructuras conformarían la esquina de una estancia (formando un ángulo de 90°), de funcionalidad no definida, en la que no ha sido detectado el nivel de suelo, aunque si aparece un derrumbe de piedra (UEN-6) (Figura 2; Lámina VI) asociado a la E-4.

Cortando a las E-3 y E-4 se detectan dos tramos rectos de muro, que delimitan dos estancias (C.E.-4 y C.E.-5) (Figura 2; Lámina III, IV y VI). Los materiales y técnica constructiva utilizados son similares a los empleados en la fase anterior a pesar de la diferencia cronológica, ya que se trata de hiladas de piedras, aglomeradas con mortero de tierra. Sin embargo, la orientación de los muros si que presentan una dirección totalmente diferenciada de los anteriores, ya que se encuentran dispuestos en sentido N-S y E-O.

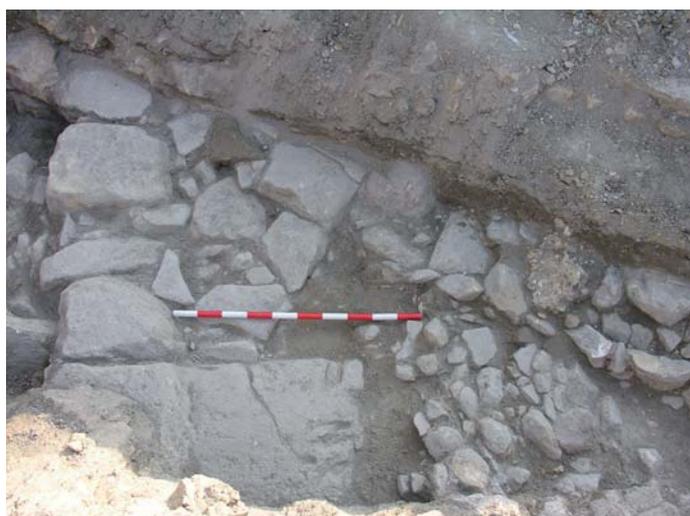
*Lámina IV.* Vista desde el Este de las E-3, E-4 y E-5 tras la limpieza de sus áreas superiores conservadas o coronamientos.

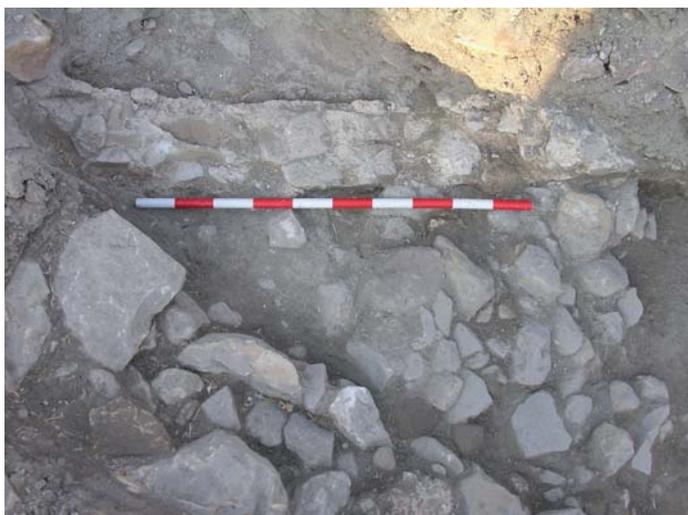
*Lámina V.* Vista desde el Oeste de la piscina de opvs signinvm (E-2) y de la E-5.

Se trata del primer momento de ocupación detectado en el solar. Relacionados con esta fase constructiva se documentan dos complejos estructurales: el primero de ellos (C.E.-2: E-2) (Figura 2; Lámina III y V) se corresponde con una "piscina" o una estructura utilizada para el almacenaje o manipulación de líquidos ya que el material utilizado en su construcción es el *opvs signinvm*, que recubre algunas piedras y guijarros y del que ha sido detectado el alzado de uno de sus laterales. Este contenedor se encuentra totalmente colmatado por la UEN-4.

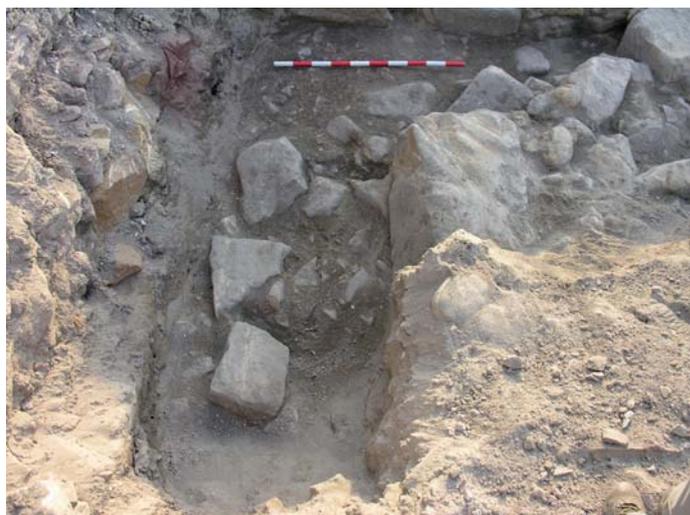
*Lámina VI.* Vista desde el Este del derrumbe (UEN-6) de las estructuras romanas (E-3, E-4).

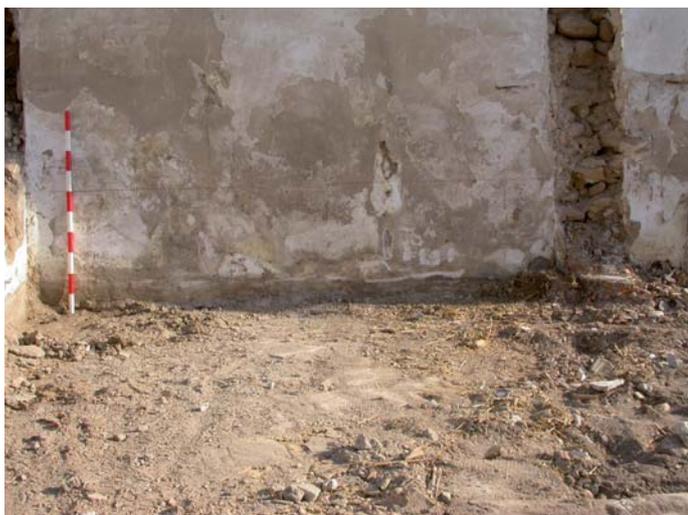
*Lámina VII.* Estado del suelo en la entrada del solar tras la limpieza. Se aprecia el nivel sobre el que se asentaría la losa de cimentación.

En la zona inmediata a la calle Padilla, donde en el proyecto se preveía una afección de unos 30 cm. no se han documentado otras estructuras que los pavimentos de la casa demolida, dado que tras plantear los niveles de afección y retirar dichos pavimentos se ha comprobado que la cimentación proyectada (losa de hormigón) no afectaba más el subsuelo (Lámina VII).

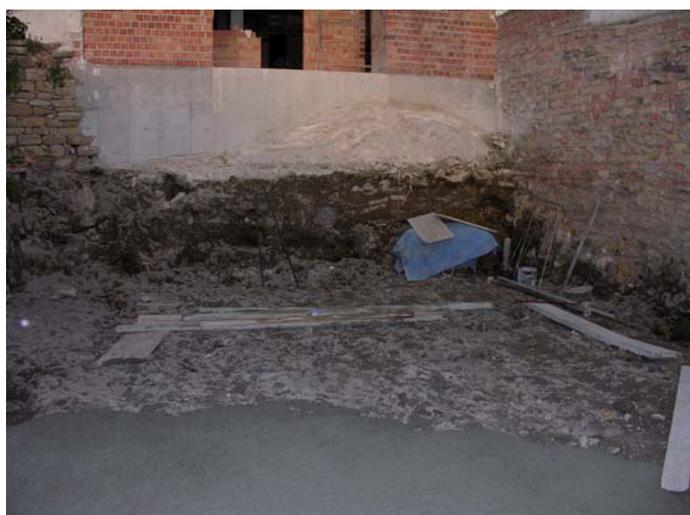
*Lámina VIII.* Zona trasera del solar colindante al camino del Cerrete de La Calderona tras su nivelación a ras del camino y cimentación con zuncho perimetral para edificar una cochera sin cautela arqueológica, a pesar de la advertencia de su obligatoriedad.

Sobre la zona trasera del solar colindante al camino del Cerrete de La Calderona o de La Calderona, el proyecto de obra no tenía afección y por lo tanto estaba fuera del ámbito de la actuación, sin embargo, temiéndonos lo peor se le hizo una advertencia expresa en el informe preliminar: “*Cualquier proyecto sobre ella en el futuro debe ser objeto cautela, siempre que dicho proyecto suponga afección al subsuelo*”, que recalamos oralmente a todos los implicados en la obra: promotores, arquitecto, empresa constructora y operarios. A finales de abril y principios de mayo de 2006 ocurrió lo temido (Lámina VIII) y nos encontramos con la desagradable sorpresa de que se había nivelado a ras del camino y cimentado un zuncho perimetral para edificar una cochera. No se realizó ningún tipo de actuación arqueológica a pesar de todas las advertencias, tan solo por el aviso de los vecinos pudimos documentar la situación, donde se había afectado seriamente a los niveles romanos.
